# Brücken Stadt Gröningen mit Sanierungs- / Reparaturbedarf

## Prioritätenliste

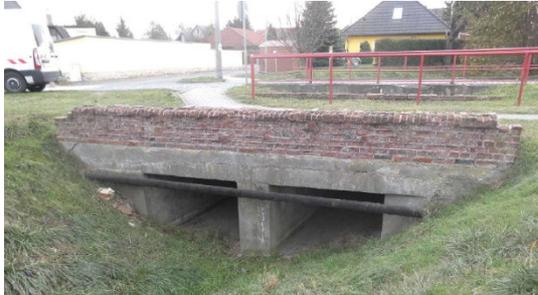
### **1.** Brücke 1.1.9. Hauptprüfung 2018 - Standort: Damaschkeweg / Stadtrandsiedlung - Fußgänger

Durch den Mangel/Schaden ist die Verkehrssicherheit nicht mehr gegeben. Die Instandsetzung oder Erneuerung ist einzuleiten. Wegen Schäden an folgenden Bauteilen:  
- Absturzsicherung

Art der Leistung **Zur Verbesserung der Verkehrssicherheit sollten auf der linken Bauwerksseite Geländer oder Brüstungen als Absturzsicherung mit entsprechender Höhe eingebaut werden. Hier sollten Absturzsicherungen mit einer Höhe von 1,30 m eingebaut werden, da nachweislich Radfahrverkehr vorhanden ist.**

Geschätzte Kosten **9.000 EURO (2021)**

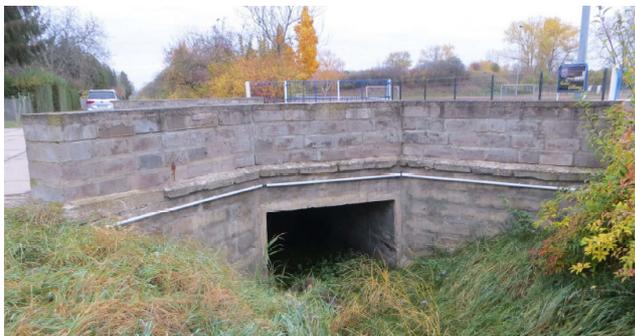
### **2.** Brücke 1.1.14. Hauptprüfung 2021 – Standort Sportplatz Gröningen

Der Mangel/Schaden beeinträchtigt geringfügig die Verkehrssicherheit; die Verkehrssicherheit ist jedoch noch gegeben. Schadensbeseitigung oder Warnhinweis erforderlich.

Art der Leistung **Erneuerung / Teilerneuerung Brüstung / Instandsetzung der Mauerwerksteile der Brüstung / Risse, Ausbrüche, Abdeckung instandsetzen**

Geschätzte Kosten **8.000 EURO (2021)**

Art der Leistung **Sonstige Geländerinstandsetzung / Herstellung regelgerechter Brüstungshöhe Montage eines Aufsatzgeländers /**

Geschätzte Kosten **5.000 EURO (2021)**

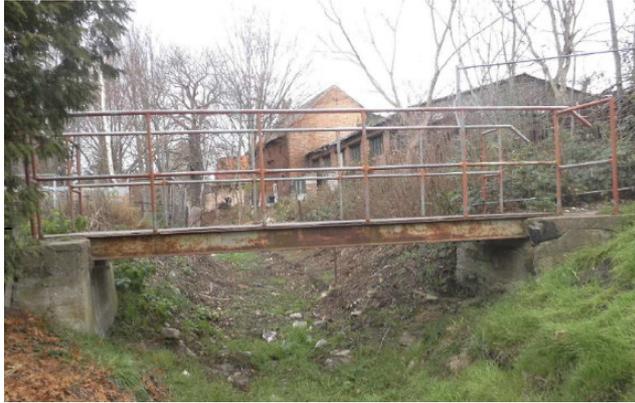
### **3.** 4.3.1 Hauptprüfung 2018 – Brücke „Zickenfalle“ in Krottorf - Fußgänger

Der Mangel/Schaden beeinträchtigt die Verkehrssicherheit; die Verkehrssicherheit ist nicht mehr voll gegeben. Schadensbeseitigung oder Warnhinweis kurzfristig erforderlich. Wegen Schäden an folgenden Bauteilen  
Rohrgeländer ohne Seil

Art der Leistung	<b>Erneuerung / Instandsetzung des Rad- / Gehwegbelages / Pflasterung instandsetzen</b>
Geschätzte Kosten	<b>700 EURO (2021)</b>
Art der Leistung	<b>Einbau / Ersatz von Füllstäben des Geländers / Die Rohrgeländer sind mit Füllelementen (z.B. Drahtgitterfüllung o.ä.) nachzurüsten. Erforderlich sind Füllstabgeländer mit einer Höhe von 1,0 m (bei Radfahrverkehr 1,30 m). Die Geländerbeschichtung ist fachgerecht instandzusetzen.</b>
Geschätzte Kosten	<b>2.500 EURO (2021)</b>

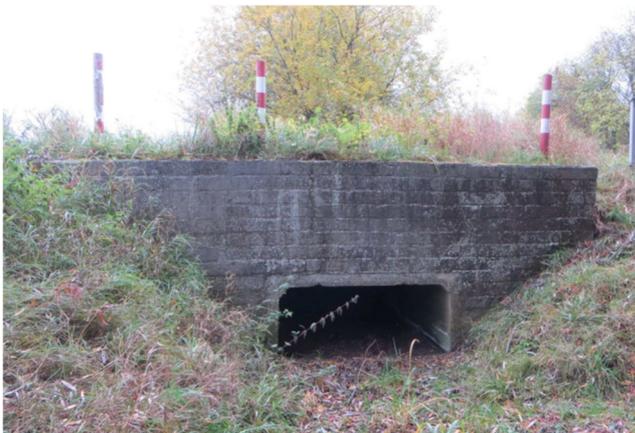
### **4.** Brücke 1.1.16. Hauptprüfung 2021 – Standort Ostereigraben / Gärten

Durch den Mangel/Schaden ist die Verkehrssicherheit nicht mehr gegeben. Sofortige Maßnahmen sind während der Bauwerksprüfung erforderlich. Eine Nutzungseinschränkung ist umgehend vorzunehmen. Die Instandsetzung oder Erneuerung ist einzuleiten.

Art der Leistung	<b>Einbau / Erneuerung komplettes Geländer / Brüstung / Herstellen einer Absturzsicherung / Montage eines Geländers bzw. einer Brüstung, alternativ Betongleitwände aufstellen.</b>
Geschätzte Kosten	<b>2.500 EURO (2021)</b>

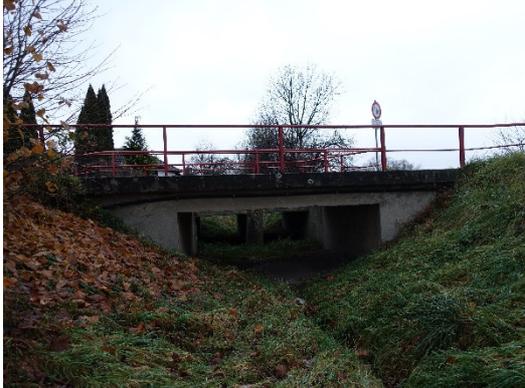
**5.** Brücke 1.1.8. Hauptprüfung 2021 – Standort: Damaschkeweg / Stadtrandsiedlung -  
Fahrbahn

Der Mangel/Schaden beeinträchtigt geringfügig die Verkehrssicherheit; die Verkehrssicherheit ist jedoch noch gegeben. Schadensbeseitigung oder Warnhinweis erforderlich.

Der Mangel/Schaden beeinträchtigt die Dauerhaftigkeit des Bauteils und kann langfristig auch zur Beeinträchtigung der Dauerhaftigkeit des Bauwerks führen.

Art der Leistung	<b>Überbau Betoninstandsetzung / Betonersatz</b>
Geschätzte Kosten	<b>35.000 EURO (2021)</b>
Art der Leistung	<b>Unterbau Betoninstandsetzung / Betonersatz</b>
Geschätzte Kosten	<b>25.000 EURO (2021)</b>
Art der Leistung	<b>Einbau / Erneuerung komplettes Geländer / Brüstung</b>
Geschätzte Kosten	<b>35.000 EURO (2021)</b>

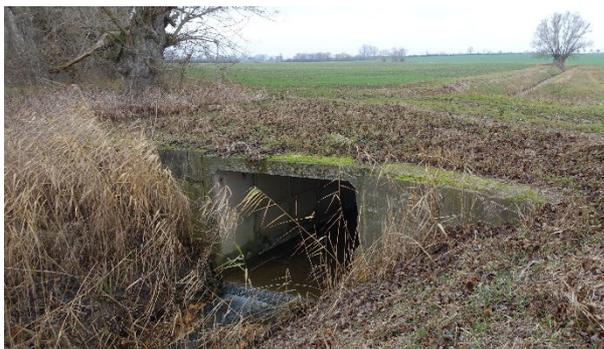
**6.** DU\_009. Hauptprüfung 2021 – Kloster Gröningen Standort Brücke über den Neuen Graben bei  
Deesdorf

Durch den Mangel/Schaden ist die Verkehrssicherheit nicht mehr gegeben. Sofortige Maßnahmen sind während der Bauwerksprüfung erforderlich. Eine Nutzungseinschränkung ist umgehend vorzunehmen. Die Instandsetzung oder Erneuerung ist einzuleiten.

Art der Leistung	<b>Einbau / Erneuerung komplettes Geländer / Brüstung / Herstellen einer Absturzsicherung / Montage eines Geländers bzw. einer Brüstung, alternativ Betongleitwände aufstellen.</b>
Geschätzte Kosten	<b>25.000 EURO (2021)</b>

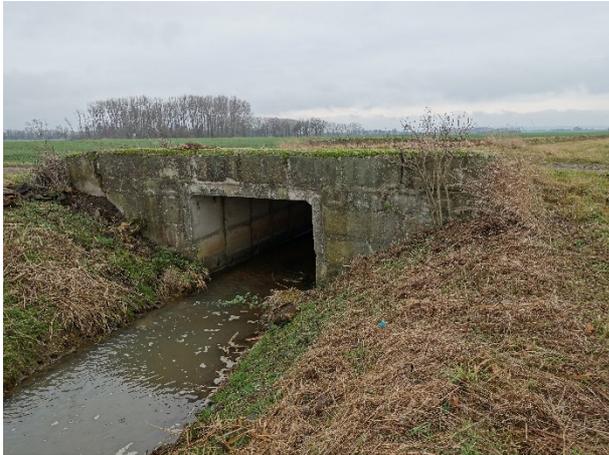
**7.** DU 010. Hauptprüfung 2021- Kloster Gröningen Standort Brücke über den Neuen Graben bei Deesdorf

Der Mangel/Schaden beeinträchtigt die Verkehrssicherheit; die Verkehrssicherheit ist nicht mehr voll gegeben. Schadensbeseitigung oder Warnhinweis kurzfristig erforderlich

Art der Leistung	<b>Einbau / Erneuerung komplettes Geländer / Brüstung / Herstellen einer Absturzsicherung / Montage eines Geländers bzw. einer Brüstung, alternativ Betongleitwände aufstellen.</b>
Geschätzte Kosten	<b>25.000 EURO (2021)</b>
